INFORMACIÓN TÉCNICA CAV1138 / CAV1138C

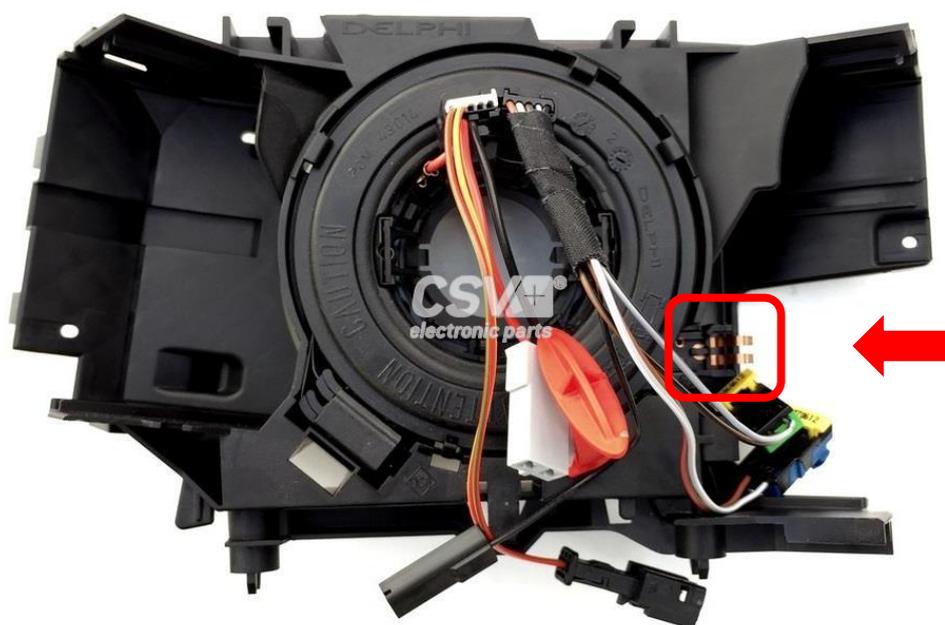
En algunas ocasiones, es posible que tras la instalación del anillo espiral de airbag CAV1138 / CAV1138C no funcione la bocina.

El principal motivo de esta avería, es debido a que durante la instalación de la pieza se doblan los terminales de conexión que realizan la función de la bocina, y no llegan a hacer contacto.

Si esto ocurriese, deben estirar con cuidado nuevamente estos terminales o patillas (señalados en la imagen inferior), para que vuelvan a hacer contacto correctamente y debería solucionarse el problema.

Si tras hacer esta comprobación el problema persiste, podría existir otra avería en el anillo. En este caso tendríamos que enviárselo al fabricante para que lo compruebe.
